Lampiran 1

FOTO HASIL OBSERVASI

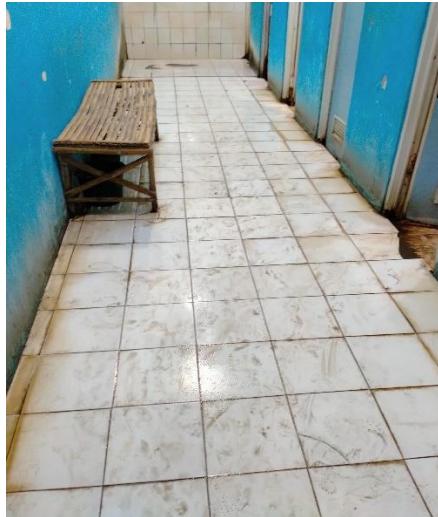
Lantai lincin dan kotor

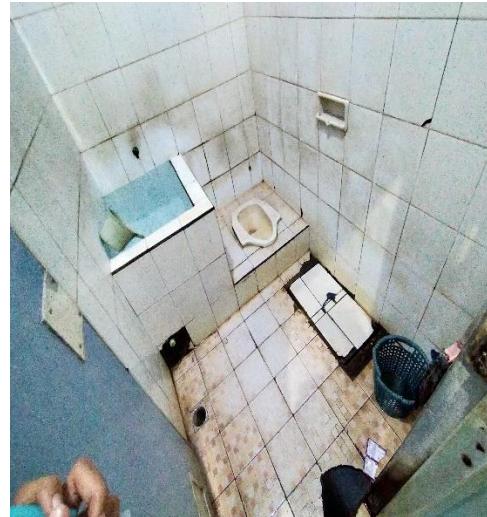
Telah tersedia tempat sampah

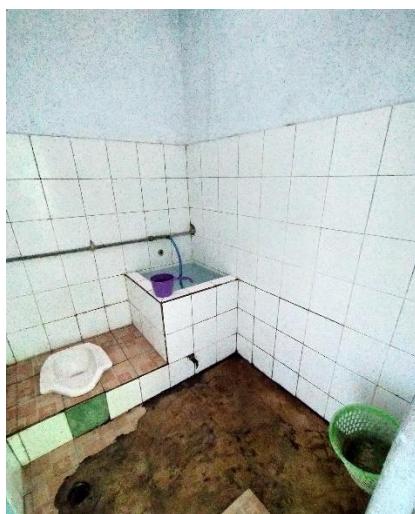
Keramik pada lantai rusak,
menggunakan pencahayaan alami di
siang hari

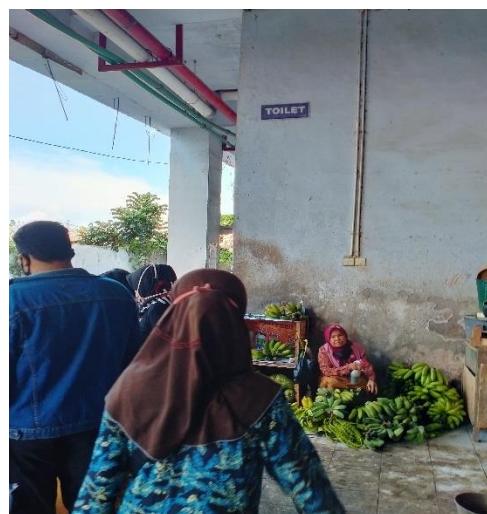
Terdapat penjual makanan yang
berbatasan langsung dengan
dinding toilet

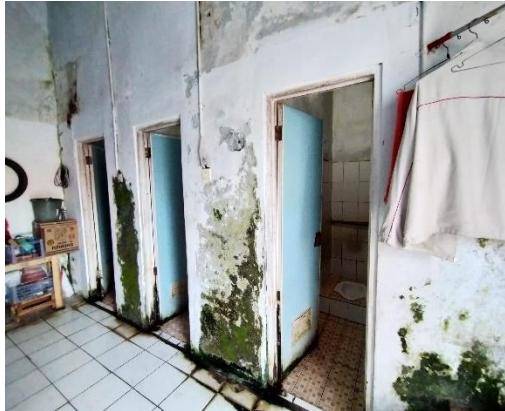
Dinding toilet berlumut dan terdapat barang pribadi milik pengelola di sekitar kamar mandi

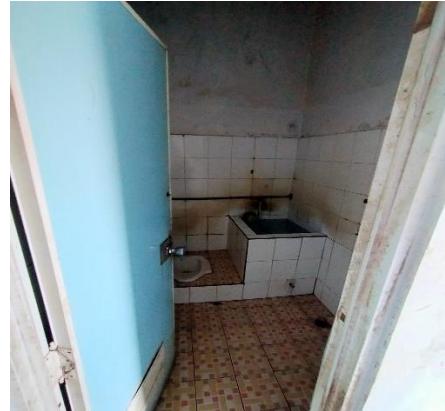
Tidak terdapat ventilasi atau lubang penghawaan yang sesuai

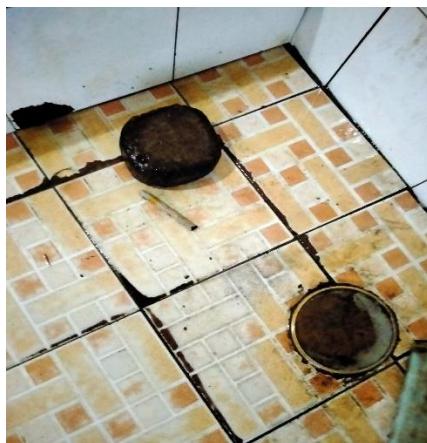
Ditemukan putung rokok di lantai toilet

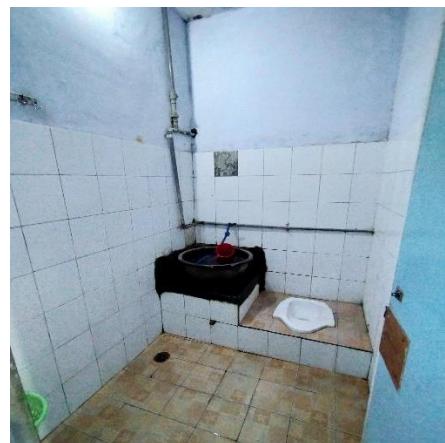
Bak penampung air rusak dan diganti dengan bak plastik

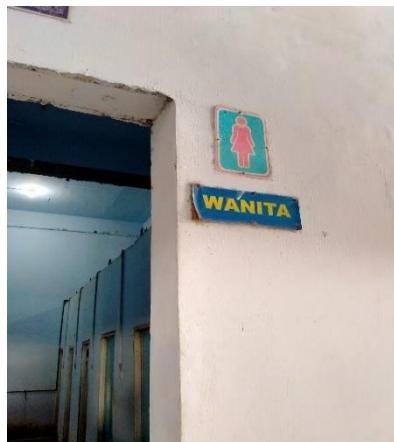
Terdapat pemisah antara Pria dan Wanita

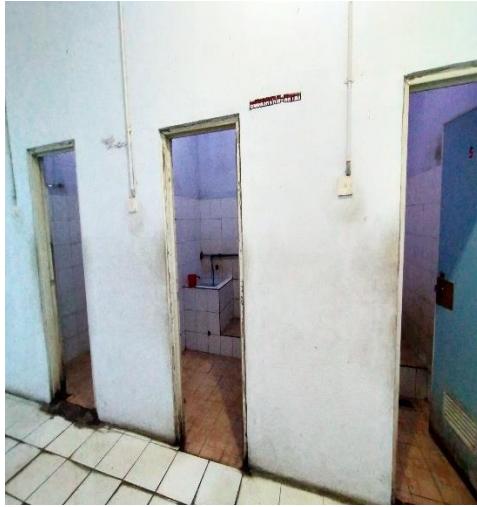
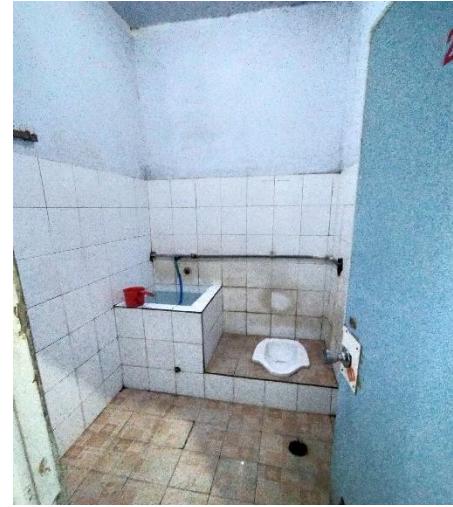
**Dinding berwarna teran, terdapat pencahayaan buatan dari lampu,
dan lantai mudah dibersihkan**

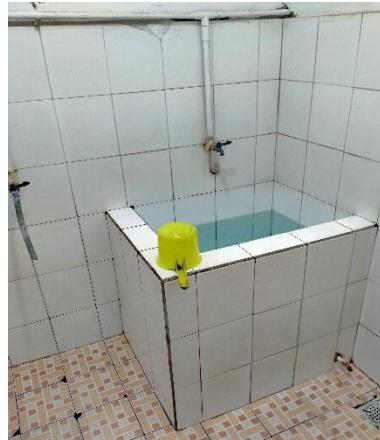
**Tersedia air bersih dalam jumlah
yang cukup dan dilengkapi gayung
dengan kondisi baik dan layak pakai**

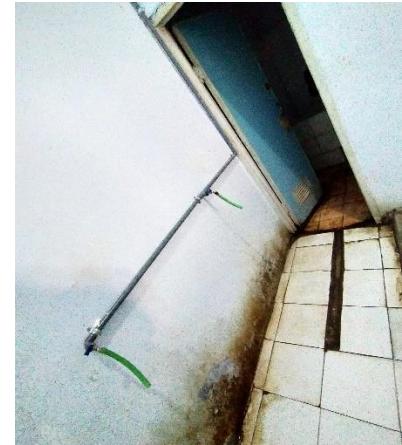
**Air buangan wudhu dialirkan
melalui bilik kamar mandi**
